MASSEYS

Une situation devenue intolérable !

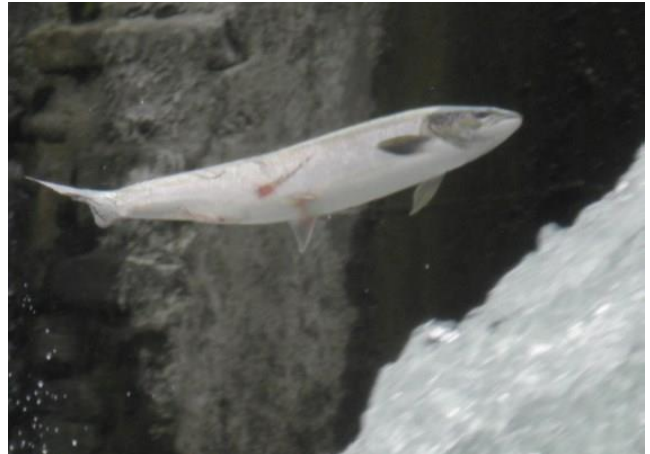
(Photo de J. Lafitte)

2 > Cette entrée ne peut remplir sa fonction car elle est "masquée" en permanence par le débit et la force d'une chute provenant du canal de défeuillage, situé à moins de 2 m. Dès lors, les migrateurs (saumons et truites principalement), venant de l'aval et ne trouvant pas cette entrée, ils sont naturellement attirés par le jet plongeant de la chute et tentent alors de nombreux sauts d'approche et de repérage, puis de franchissement très rarement couronnés de succès. A leurs risques et périls malheureusement.

3 > Dans ce canal, qui surplombe l'entrée amont de la turbine (improprement nommé : défeuillage-" dévalaison" (*)), est implantée une goulotte métallique qui sert d'exutoire pour les objets flottants de moyenne et petite taille (feuilles, brindilles, plastiques, bouteilles, débris divers, etc) transportés par le gave lors de débits importants. Cette goulotte – à bords vifs – inclinée vers l'aval en projetant l'eau au delà du parement aval de l'usine, provoque une chute verticale plus ou moins longue et d'épaisseur variable selon le débit.

Celle-ci, formant une courbe vers le plan d'eau aval, crée sous elle un vide d'air. Par conséquent, un grand nombre de poissons migrateurs, emportés par leur élan, traversent la lame d'eau, puis le vide d'air et se fracassent violemment contre le parement en béton de l'usine ou du barrage lui-même. Mais aussi – et trop souvent – ils heurtent les bords acérés de la goulotte. C'est le principal point noir de cette passe.

2 > Installer sans retard un batardeau mobile – porte battante ou bastaings alu – à l'amont du canal de défeuillage/"dévalaison"(*) ; il aura pour fonction principale de couper totalement le débit en période de migrations. Celui-ci sera rouvert manuellement ou automatiquement lorsque les peignes de nettoyage des grilles seront utilisés pour évacuer les objets flottants, puis refermé immédiatement en fin de manœuvre. Par conséquent, les migrateurs ne seront plus attirés vers ce "hachoir" mais vers les entrées naturelles et franchiront l'obstacle sans retard et sans blessures. Quant aux smolts, ils continueront d'ignorer la passe pour filer au plus vite vers un déversoir flambant neuf ! "Jusqu’à faire la preuve du contraire", et ce n'est pour pas demain.
